RC 2339

He sido convocado para comentar la Resolución de la Cámara 2339, la cual tiene el propósito de ordenar a las Comisiones de Desarrollo Socioeconómico y Planificación, y de Recursos Naturales, Conservación y Medio Ambiente de la Cámara de Representantes del Estado Libre Asociado de Puerto Rico, que realicen una investigación sobre los procesos que culminaron en la otorgación de permisos para el desarrollo de un proyecto denominado Sandy Beach Apartments en la zona marítimo-terrestre (ZMT) de Municipio de Rincón. Y la forma en que dichos permisos fueron dados por la Junta de Planificación, ARPE, y el Departamento de Recursos Naturales y Ambientales (DRNA).

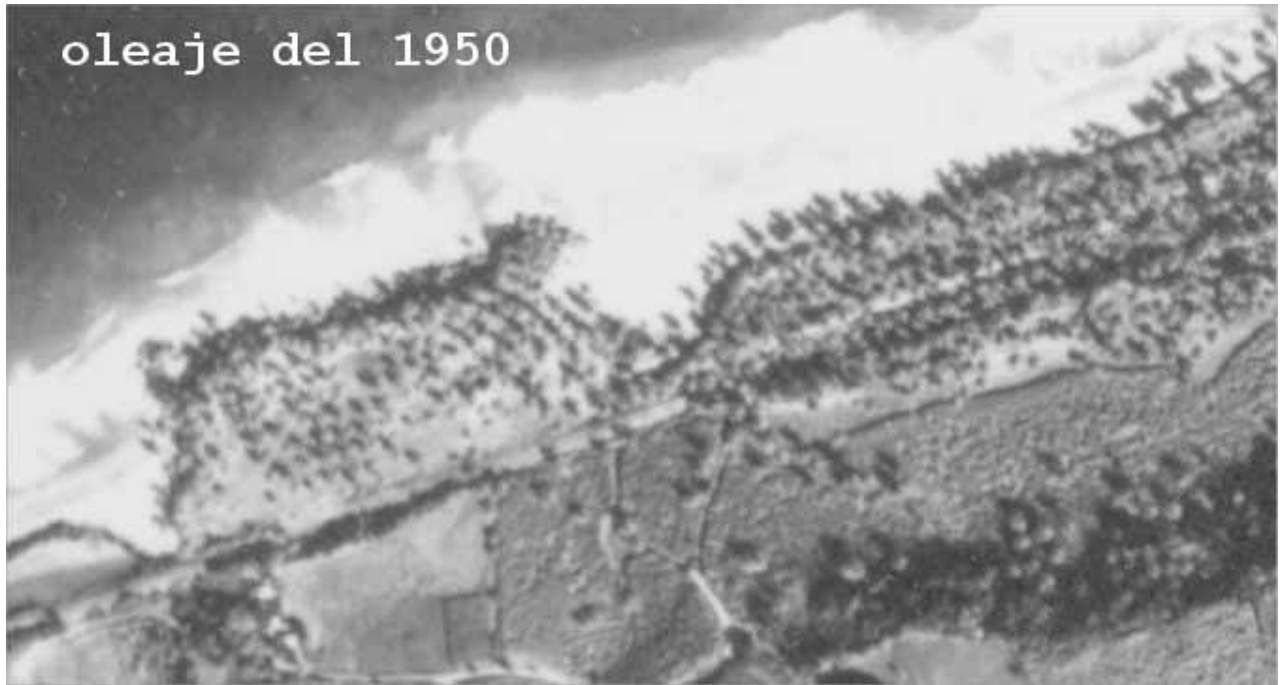
Figura 2. Foto mostrando penetración del oleaje.

Lo único que sacaría dicha estructura, antes y ahora, de la ZMT es si el DRNA se ha dejado llevar por la línea de marea alta para delimitar el límite tierra adentro de la ZMT frente al edificio Sandy Beach Apartments. Tal y como se hizo también en el caso del hotel Marriott del Balneario de Isla Verde. Acto que, *ipso facto*, privatiza todas las playas de Puerto Rico de aplicarse a lo largo de toda la costa de nuestra Isla ya que lo que baña la marea en su fase de marea alta es una franja muy angosta (ver Figura 1, que muestra la playa Buyé en Cabo Rojo y una línea entrecortada que indica hasta donde serían los bienes de dominio público de aplicarse el criterio de marea alta para delimitar la ZMT). Pero no hay que basarse en estudios científicos y detallados para darse cuenta de que dicha propiedad se encuentra a la merced de la Naturaleza, poniendo en peligro a los que allí decidan pasar un temporal, o una marejada fuerte de invierno. Así como la inversión monetaria que se haga en dichos apartamentos. Con solo ir al lugar, cualquier persona que tenga un poco de experiencia en el tema se da cuenta de que, de no construirse una pared sólida en el lado que da hacia el mar, ese edificio está destinado a sufrir daños estructurales tan pronto ocurra lo arriba mencionado. Esto ha llevado a comentarios de parte de empleados de diferentes agencias que han ido al lugar, tales como “ese edificio no cabe allí” y “ese edificio es obvio que está en la ZMT”, “esto es el resultado de las variaciones que permite ARPE”, etc. La Figura 2 fue tomada durante un oleaje del norte y muestra como el oleaje penetra hasta el solar en donde se encuentra el edificio. Los dos círculos llenos muestran la localización de las dos esquinas del edificio, según se pudo obtener a través de una imagen reciente obtenida por medio de Google/Earth. Esto se puede determinar por la zona continua blanca, reflejando la espuma que hacen las olas al romper.

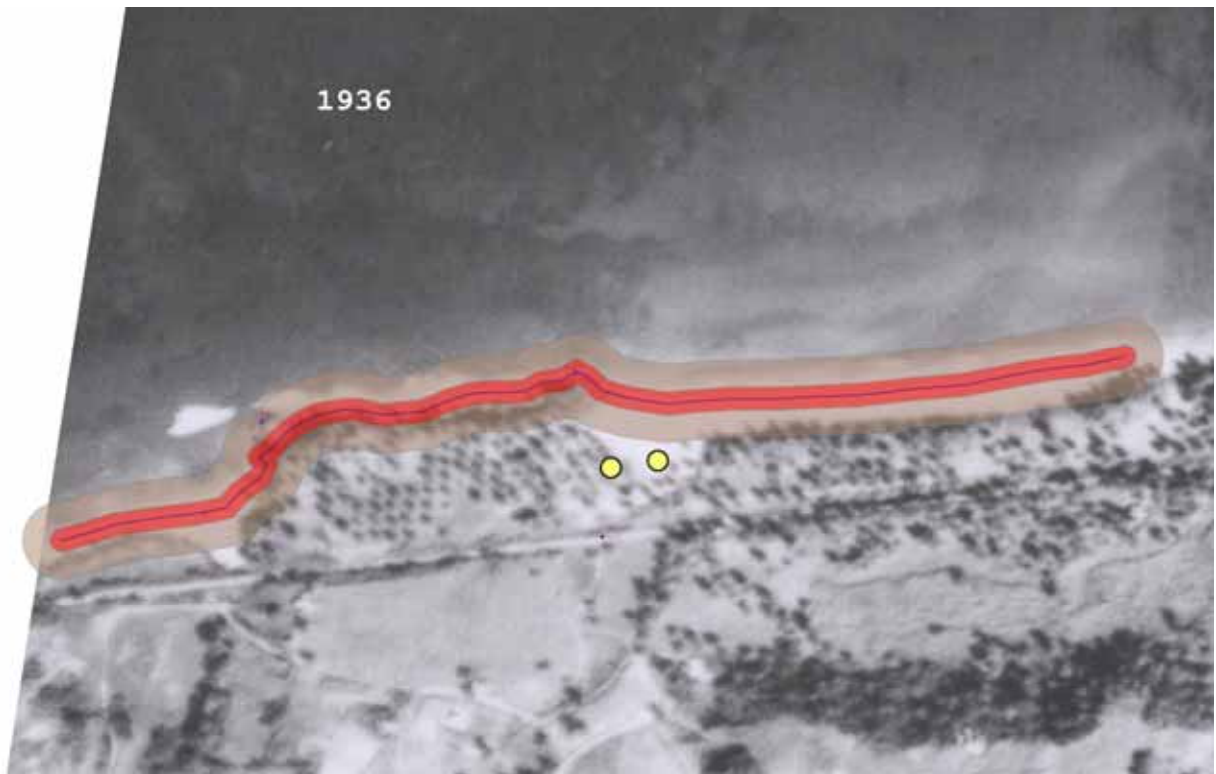
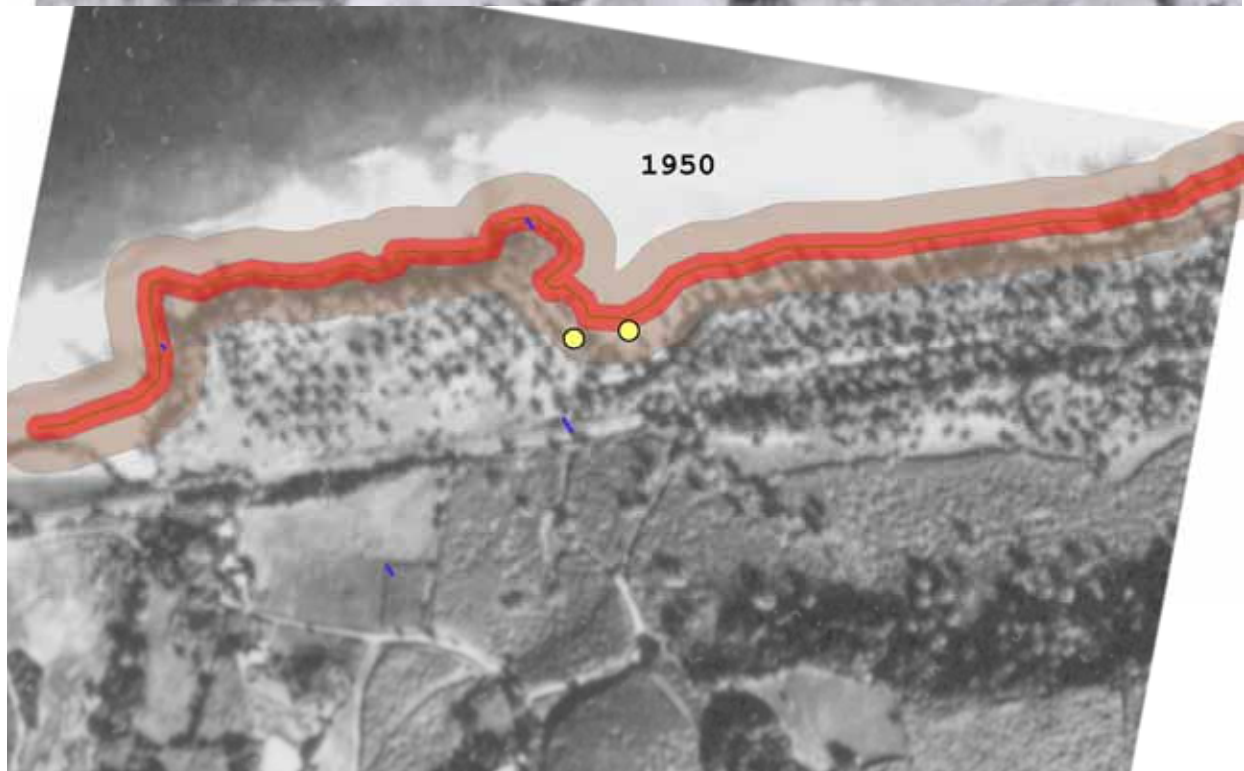
Figura 3 a,b- La línea fina, y sólida, muestra la frontera entre arena seca y arena mojada. La franja roja muestra la Servidumbre de Vigilancia (6 metros) y la franja más ancha muestra la Servidumbre de Salvamento (20 metros). Los círculos amarillos muestran las dos esquinas del edificio según foto del 2006.

Las fotos mostradas en las Figuras 3, parte del estudio del Dr. Grove, muestran los resultados del estudio histórico llevado a cabo por el. Estas cubren el periodo 1936 hasta el 2006. Cada foto muestra una línea fina (representando la frontera entre arena seca y arena mojada), a ambos lados de la cual se ha dibujado una franja de 20 metros de ancho (Servidumbre de Salvamento) dentro de la cual se incluye otra franja (roja) de 6 metros de ancho (medida relativo a la frontera entre arena seca y arena mojada – esta es la Servidumbre de Vigilancia). Las dos esquinas del edificio se representan por los dos círculos amarillos. Se puede ver como la variabilidad en la posición de la “orilla” hace que haya momentos cuando la propiedad, y hasta el edificio, caen dentro de la Servidumbre de Vigilancia. Y es obvio que un edificio de concreto armado rodeado por una cerca, no es muy compatible con los usos estipulados para una Servidumbre de Vigilancia. Pero hay que recalcar que el delimitar la ZMT en base de hasta donde penetra la marea alta viola la actual definición de la ZMT, y privatiza las playas de Puerto Rico.

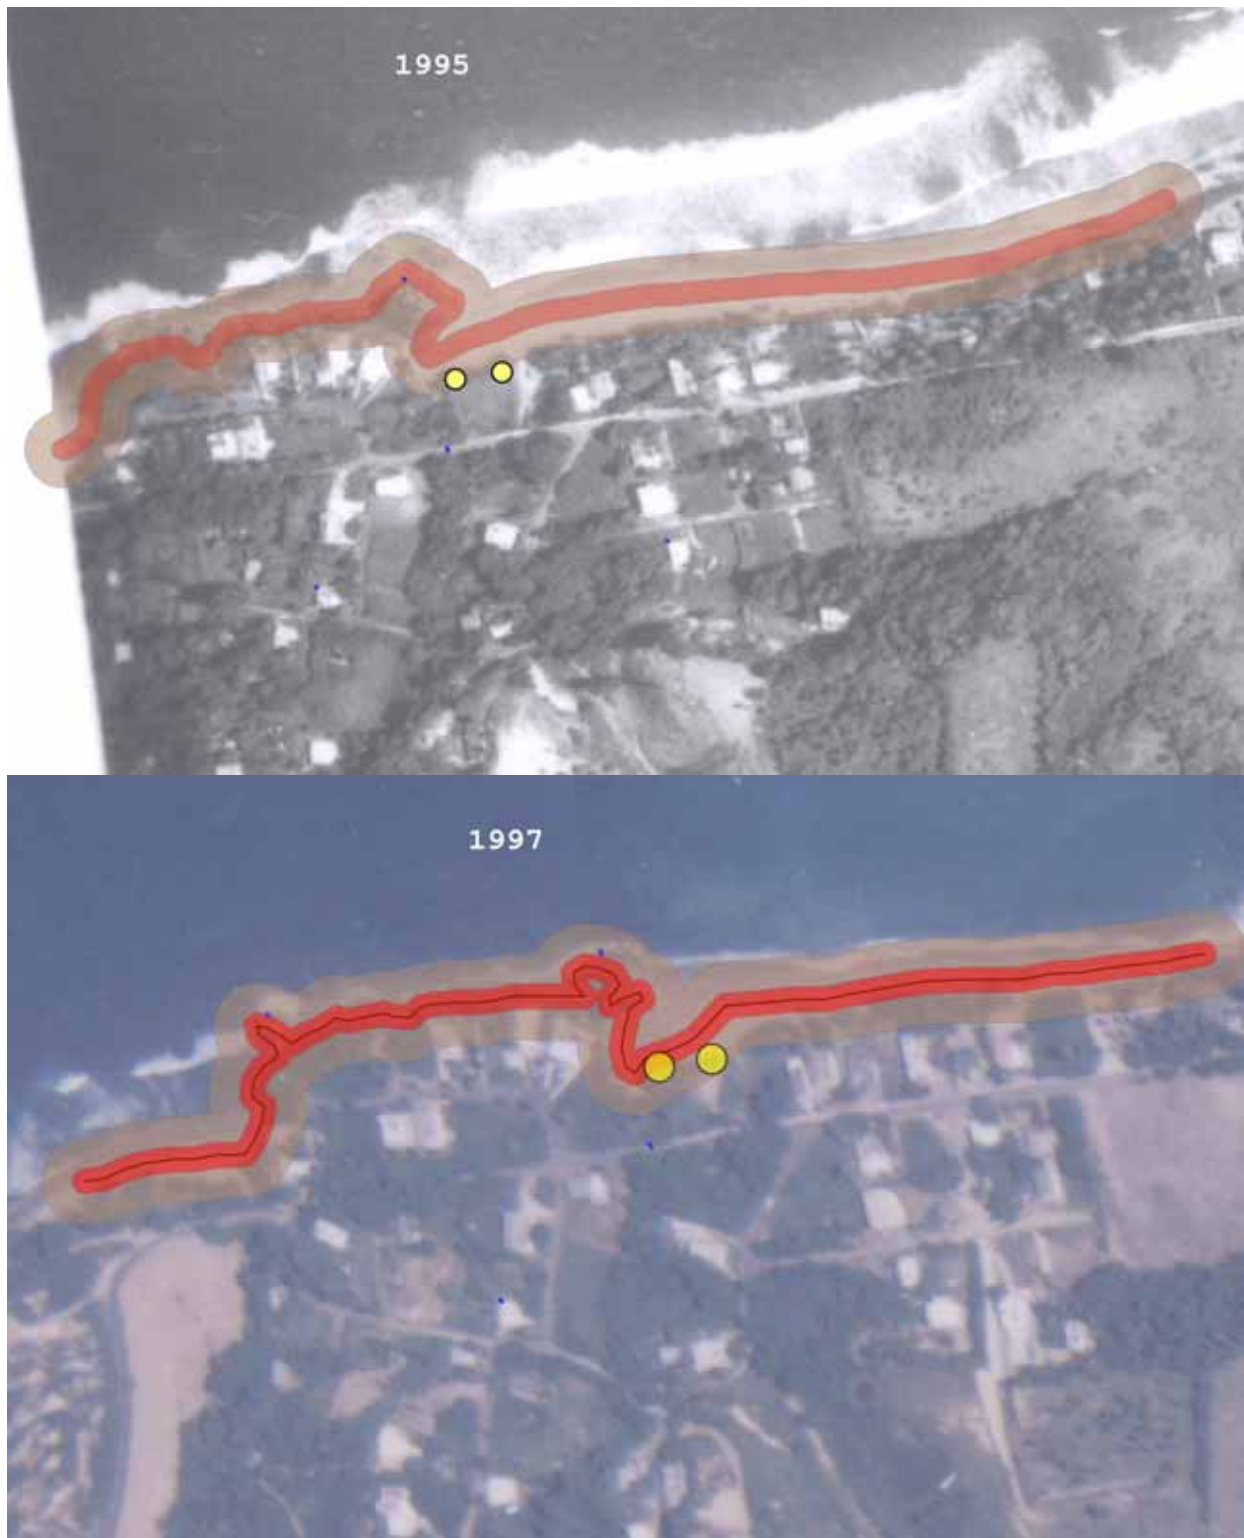
Figura 3 e,f: La línea fina, y sólida, muestra la frontera entre arena seca y arena mojada. La franja roja muestra la Servidumbre de Vigilancia (6 metros) y la franja más ancha muestra la Servidumbre de Salvamento (20 metros). Los círculos amarillos muestran las dos esquinas del edificio según foto del 2006.

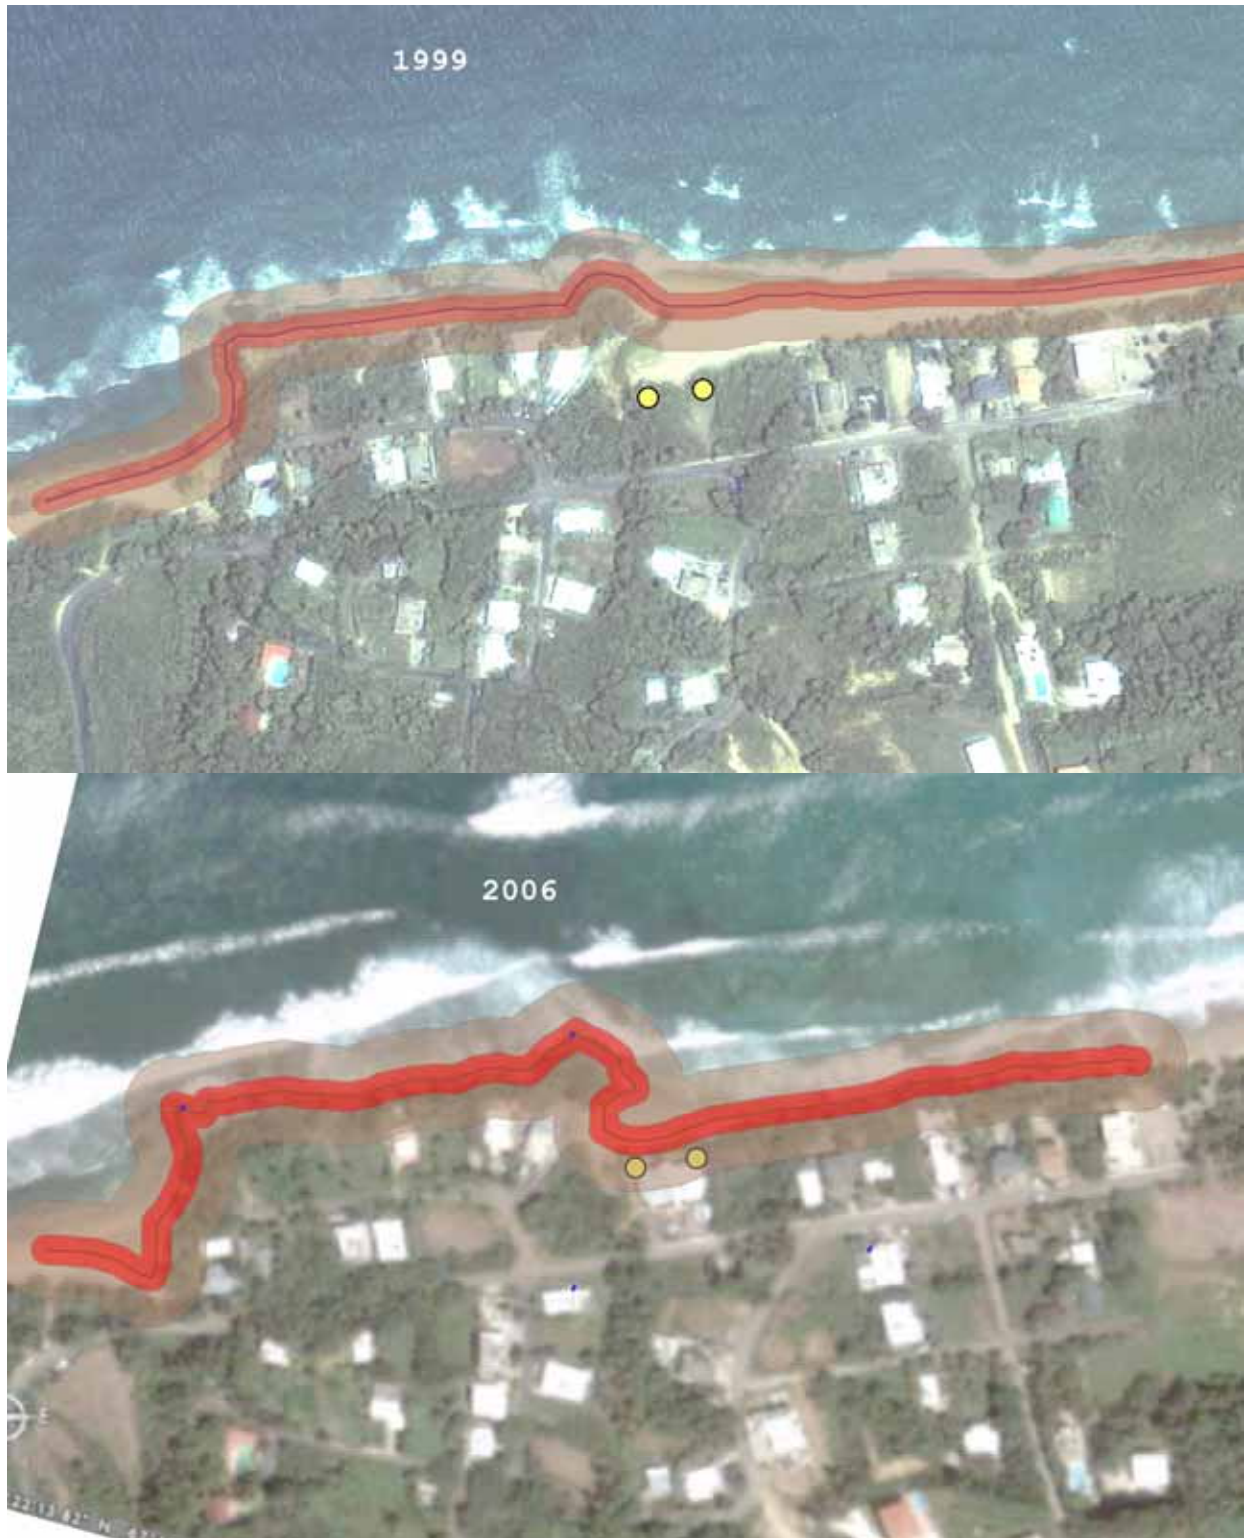
Figura 3 f,g: La línea fina, y sólida, muestra la frontera entre arena seca y arena mojada. La franja roja muestra la Servidumbre de Vigilancia (6 metros) y la franja más ancha muestra la Servidumbre de Salvamento (20 metros). Los círculos amarillos muestran las dos esquinas del edificio según foto del 2006.
